**RAPPORT D'ENQUÊTE MARITIME**  
**M01W0116**

**QUASI-NAUFRAGE**

**DU CATAMARAN À PASSAGERS WASCA II**  
**SUR LE LAC WASCANA, REGINA (SASKATCHEWAN)**  
**LE 13 JUIN 2001**

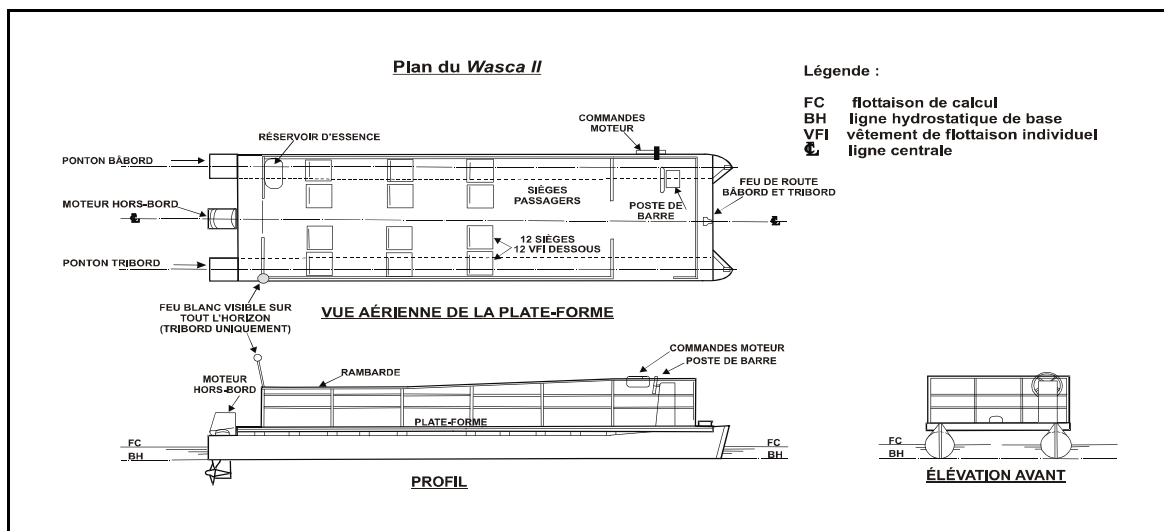
Figure 1. Plan du Wasca II

Le plan du *Wasca II* est illustré à la figure 1.

Le *Wasca II* est un petit catamaran à passagers. Il est équipé de deux pontons cylindriques en aluminium de 450 mm de diamètre et de 8,8 m de longueur, reliés par un pont de bois supporté par une membrure et un barrot soudés. Le pont des passagers est équipé d'une rambarde en aluminium qui sert de garde-fou. Trois rangées de sièges jumelés en plastique, fixés sur des bases d'aluminium de chaque côté de l'allée centrale, offrent des places assises pour 12 passagers. Le poste de barre et le tableau des commandes sont situés à l'avant, du côté bâbord, et le moteur hors-bord est fixé à l'arrière du catamaran.

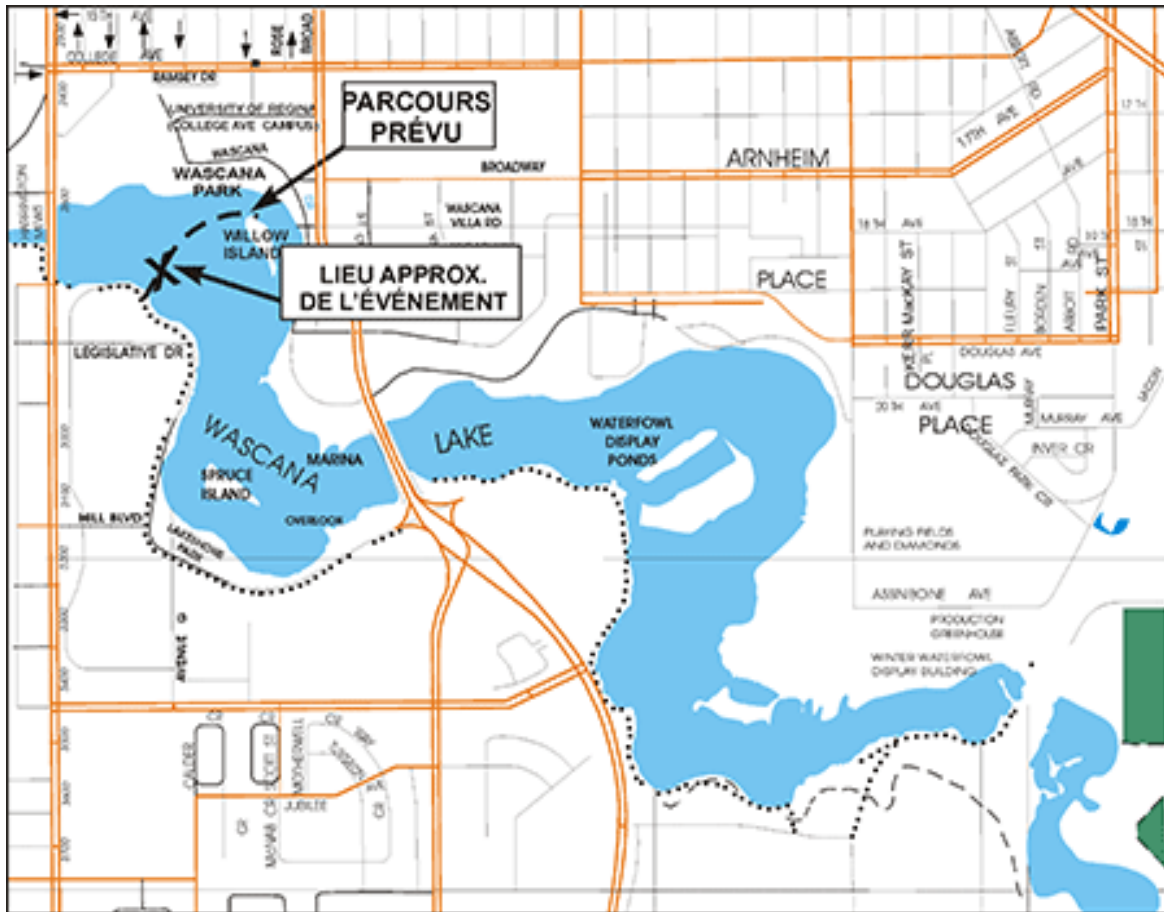
Figure 4. Croquis du lieu de l'événement sur le lac Wascana

Le lac Wascana est un plan d'eau artificiel situé au centre de Regina (figure 4). Le lac a une profondeur uniforme de moins de 2 m et est mis à la disposition du public à des fins récréatives.
